СОВРЕМЕННОЕ СОСТОЯНИЕ ОЧИСТНЫХ СООРУЖЕНИЙ КЫРГЫЗСКОЙ РЕСПУБЛИКИ

CURRENT STATE OF TREATMENT FACILITIES OF THE KYRGYZ REPUBLIC

В данной статье рассматривается состояние очистных сооружений на территории Кыргызской Республики. Охвачены все регионы и показано очистные сооружения и их состояние на сегодняшний день.

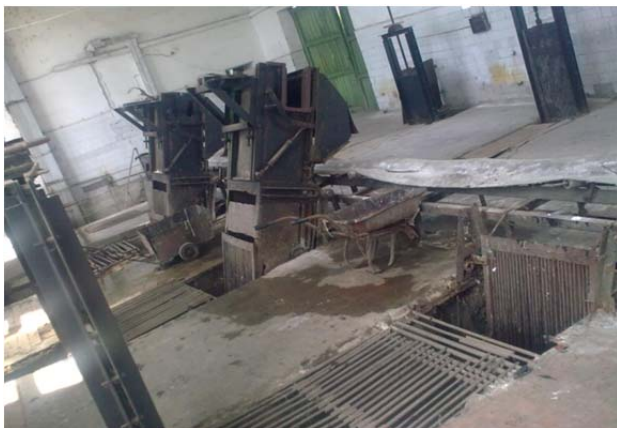
Оба комплекса очистных сооружений имели один принцип очистки: полная биологическая очистка канализационных стоков и сброс очищенных стоков в реку Ак-Буура и находились в неудовлетворительном состоянии.

Рис.1. Решетки очистного сооружения г.Ош до реконструкции

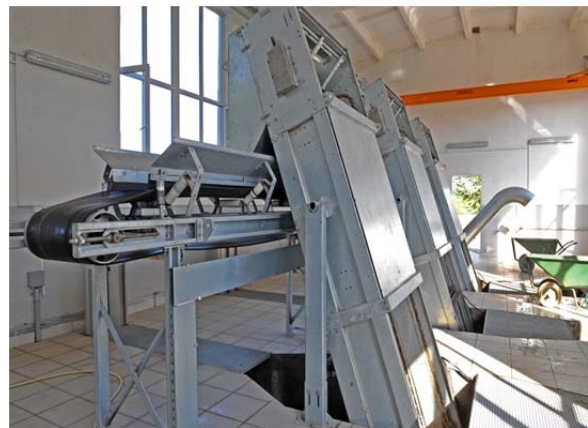
На данный момент в ОСК ОМП «Горводоканал» г. Ош существуют механическая и биологическая очистка, объемом 100 000 м³/с. Очищенные стоки сливается в реку Ак-Буура.

Рис.2. Решетки очистного сооружения г.Ош после реконструкции

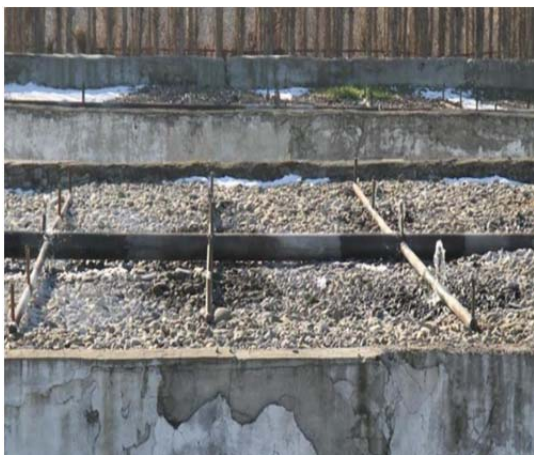
Очистные сооружения в городе Жалал-Абад нуждаются в ремонте. В настоящее время данные сооружения устарели, возникла угроза, что может произойти прорыв и окружающей среде будет нанесен урон. Кроме того, сооружения могут стать очагом распространения опасных инфекционных заболеваний.

По данным ведомства, использованная грязная вода горожан попадают в старые очистные сооружения, которые не в силах обработать и фильтровать их. В результате, создается угроза попадания грязных сточных вод в реку Нарын, которая проходит через город Таш-Кумыр.

Рис.3. Биофильтры очистного сооружения города Джалал-Абад

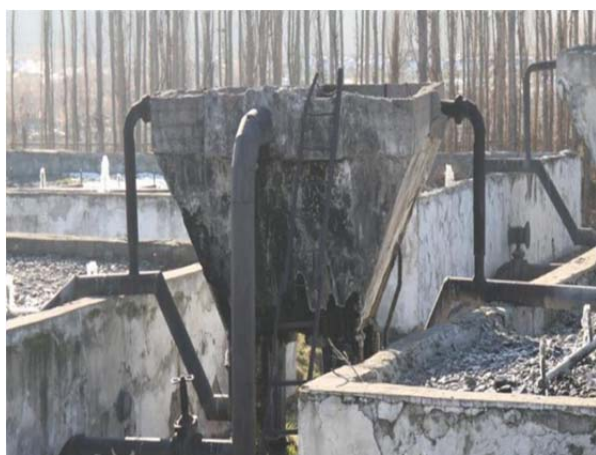
Рис.4. Распределительная чаша очистного сооружения города Джалал-Абад

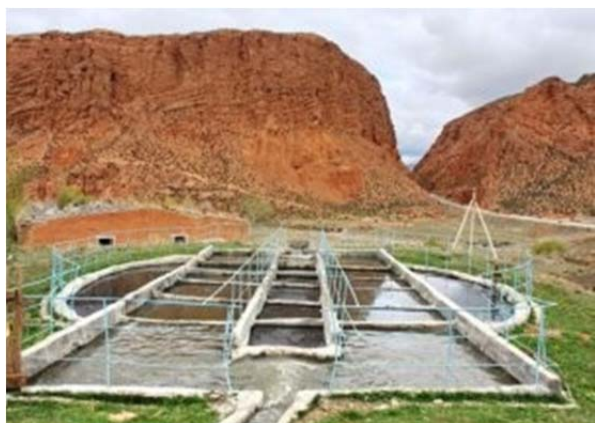
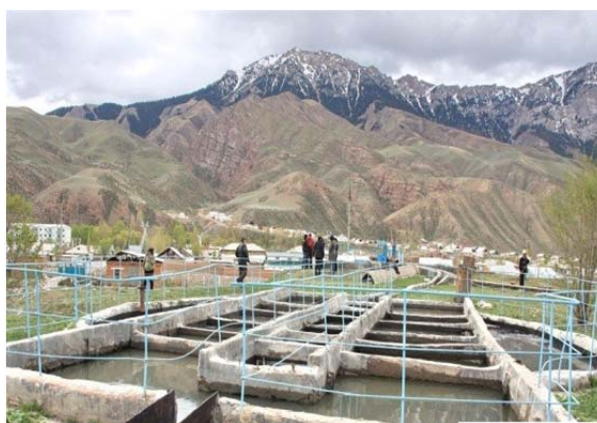
Рис. 5. Очистные сооружения г. Нарын

городка. Сооружения для очистки биофильтрами тоже построили, но из-за климатических условий не смогли ввести в эксплуатацию. Раньше где стоят очистные сооружения, был край города. Сейчас город разросся, и когда дует ветер, запах с очистных сооружений идет на жилые дома.

Очистка сточных вод в Нарыне существует только на бумаге. Работает механическая очистка, далее стоки отстаиваются в отстойниках и обрабатывается хлором. Все эти мероприятия очищают стоки только 30-35%, и не очищает воду от ПАВ и других химических соединений [1]. В результате не до конца очищенные сточные воды сбрасываются в трансграничную реку Нарын.

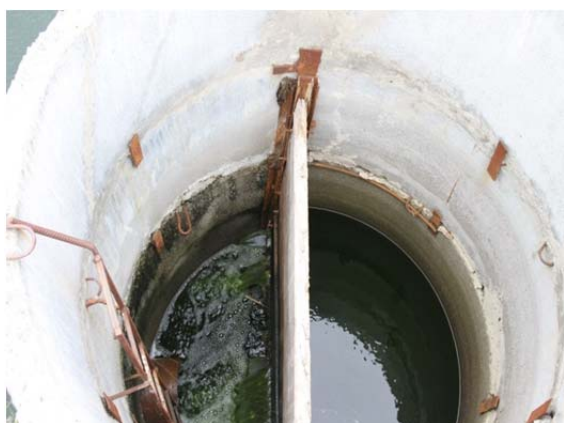
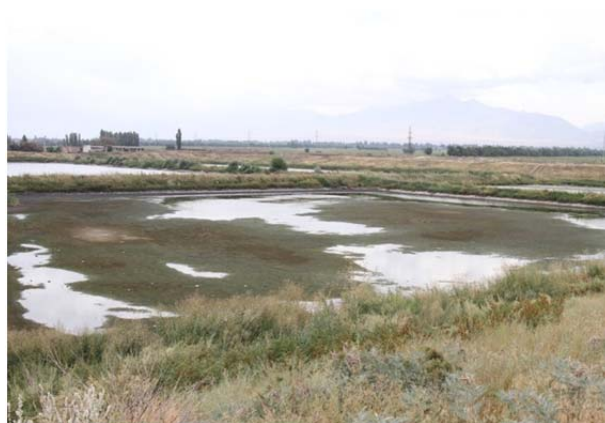
Рис.6. Очистные сооружения г. Талас

Положение по очистным сооружениям города Талас не чуть не лучше чем в Нарыне. По данным Госэкотехинспекции очистные сооружения МП «Таза-Суу» города Талас не отвечают экологическим и техническим требованиям.

Очистные сооружения города Талас по сбору очищенных сточных вод не имеет экологического паспорта на свою деятельность.

Существует только механическая очистка далее стоки идут прямо в биопруд. Биопруд находятся в неудовлетворительном состоянии и не очищает воду до требований СНиП. Не до конца очищенные стоки попадают в бассейн подземных вод реки Талас.

Эффективность нельзя оценить, так как нет постоянного лабораторного контроля [1].

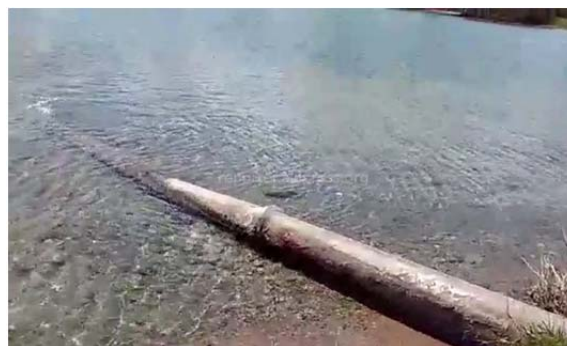
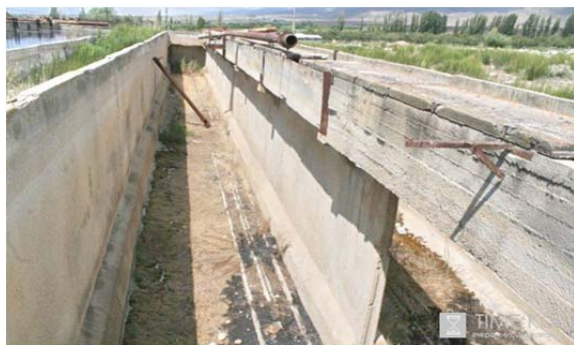
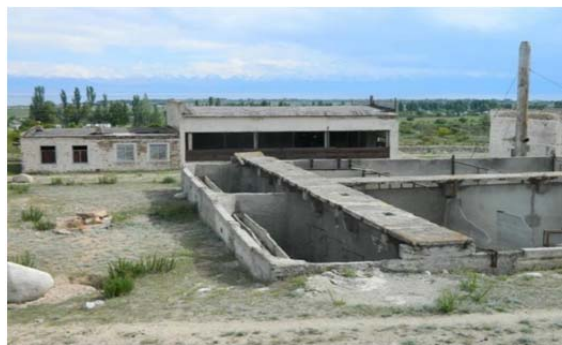
Рис.7. Очистные сооружения г. Чолпон-Ата

На сегодняшний день целостность здания машинного отделения нарушена, появились трещины, постройка дала осадку. Канализационная система очистных сооружений находится близко к озеру, всего в 250 метрах от озера.

В случае аварии сточные воды могут попасть в озеро, что грозит экологической катастрофой. Очистка сточных вод производится только механическим путем, без биологической очистки. Это связано с тем, что на очистном сооружении аэротенки, песколовки, и хлораторная находятся в нерабочем состоянии, а здание компрессорной установки в аварийном состоянии. При запуске установок здание может рухнуть от

вибрации. Во всех аэротенках и биопрудах имеются трещины, которые руководство «Водоканала» пытается латать каждый год.

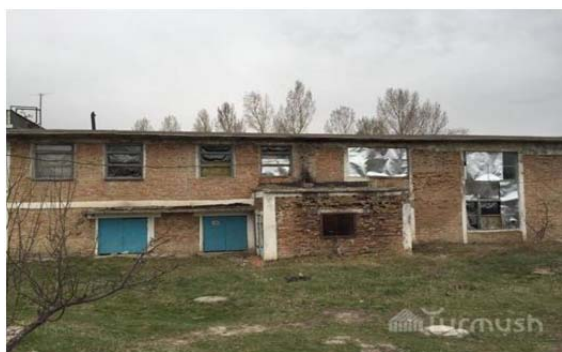
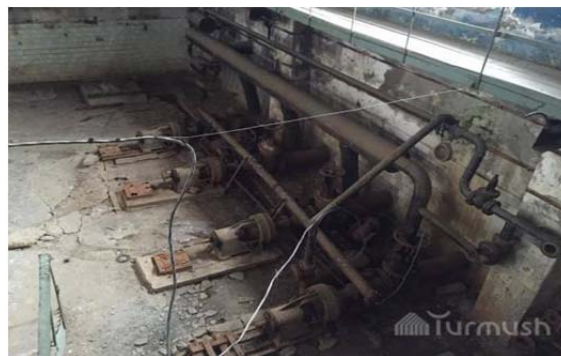
Рис. 8. Очистные сооружения г. Каракол

Очистные сооружения города Каракола также являются экологически опасным объектом и расположены с уклоном в сторону озера Иссык-Куль, в водоохраняемой зоне реки Каракол.

Пруд-накопитель загрязнен недостаточно очищенными сточными водами, вследствие накопления осадков переполнен и вода находится выше критического уровня. Городские очистные сооружения г. Каракол обрабатывают 24000м³/с.
