СОВРЕМЕННОЕ СОСТОЯНИЕ ОЧИСТНЫХ СООРУЖЕНИЙ КЫРГЫЗСКОЙ РЕСПУБЛИКИ

CURRENT STATE OF TREATMENT FACILITIES OF THE KYRGYZ REPUBLIC

В данной статье рассматривается состояние очистных сооружений на территории Кыргызской Республики. Охвачены все регионы и показано очистные сооружения и их состояние на сегодняшний день.

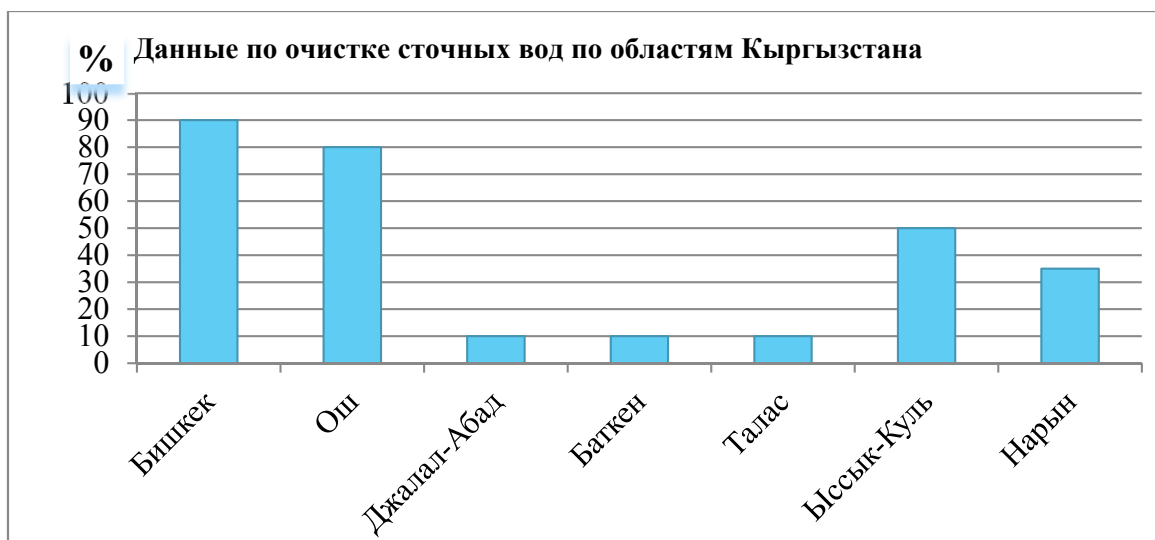
Наиболее удовлетворительное состояние очистных сооружений по Кыргызстану в городе Бишкек. Очистные сооружения города Бишкек состоят из механической, биологической, химической очистки, обрабатывается 420 000 м³/с [1]. Весь процесс очистки соответствуют СНИП. Лаборатория «Горканализации» ежедневно берет отбор воды для контроля состава воды.

Но так как очистные сооружения города Бишкек были построены в 1976 году и с тех пор не было капитальной модернизации, они также требуют финансовых вложений.
